COMUNE DI
**DANTA DI
CADORE**

P.R.G. 1997
SCHEDE INTERVENTI PER
UNITA' EDILIZIA

SUE N° 07

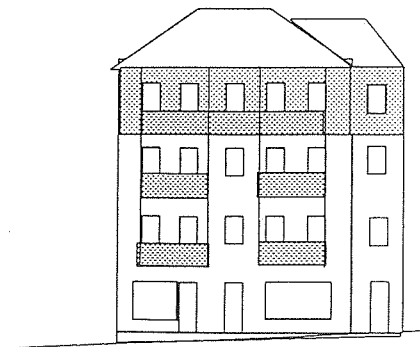
STATO DI FATTO

Trattasi di un edificio recentemente ampliato, a quattro piani fuori terra più sottotetto non abitabile, in notevole contrasto con l' ambiente circostante.

Si propongono una serie di operazioni di ricondizionamento dell' involucro esterno al fine di adeguarli al contesto ambientale pur salvandone l' impianto volumetrico.

Non è previsto alcun aumento volumetrico.
Il trattamento dell' involucro esterno dovrà basarsi su principi di adeguamento a soluzioni tipiche del rifabbrico urbano secondo i grafici allegati.

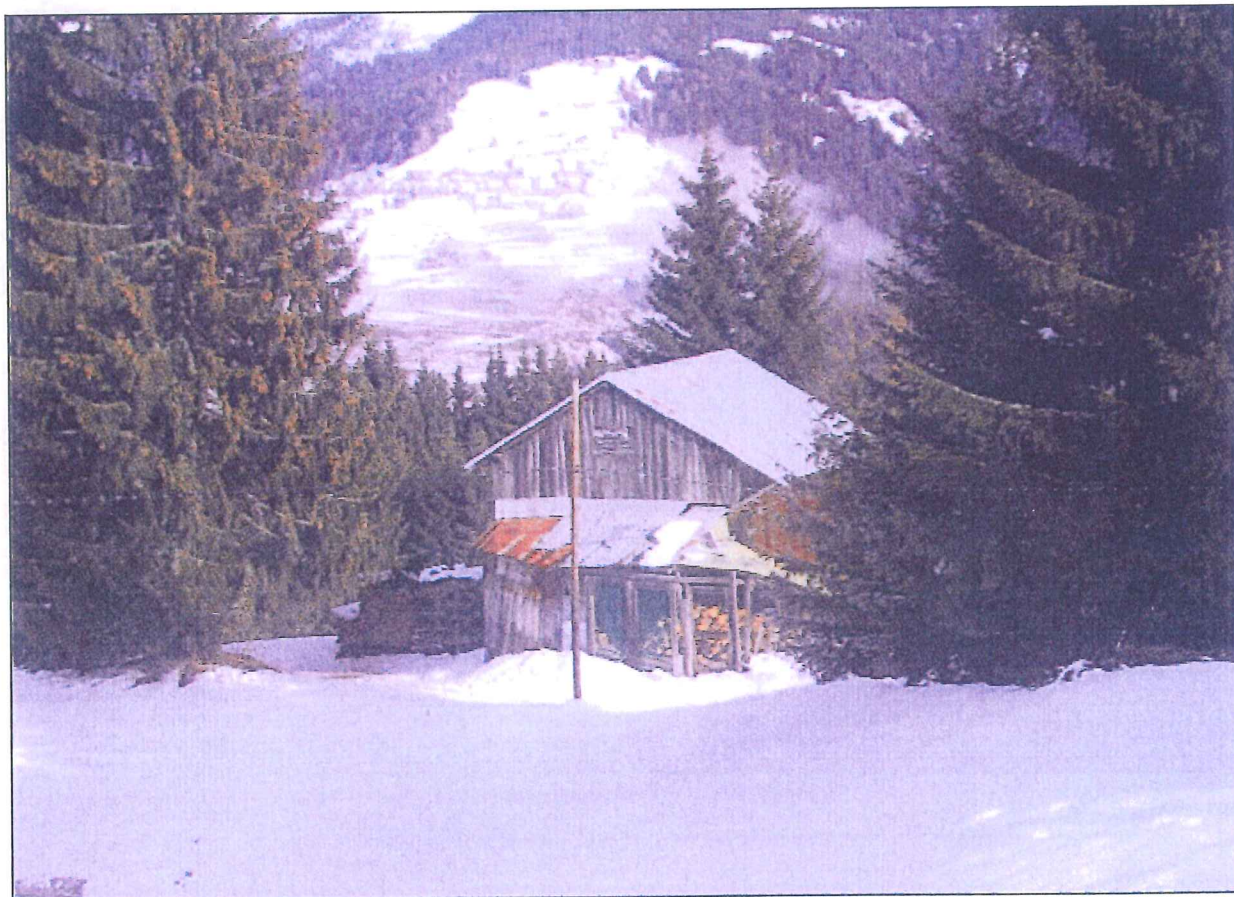
DOCUMENTAZIONE FOTOGRAFICA

Localita' :	Drio il Col	Scheda:	59
Foglio Catastale :	6	Mappale :	56
Superficie mq :	38,4 (6,40 X 6,00)		
Volume totale mc:	326	Piani:	2 + sottotetto
Destinazione d'uso:	annesso agricolo / deposito		
Tipologia:	rustico	Condizioni:	mediocri
Contesto ambientale:	prato	Accessibilità:	carrabile
Servizi presenti:	energia elettrica / acquedotto

E' ammesso il cambio di destinazione d'uso in residenziale o compatibile secondo le prescrizioni di cui all'allegata SUE n° 10.

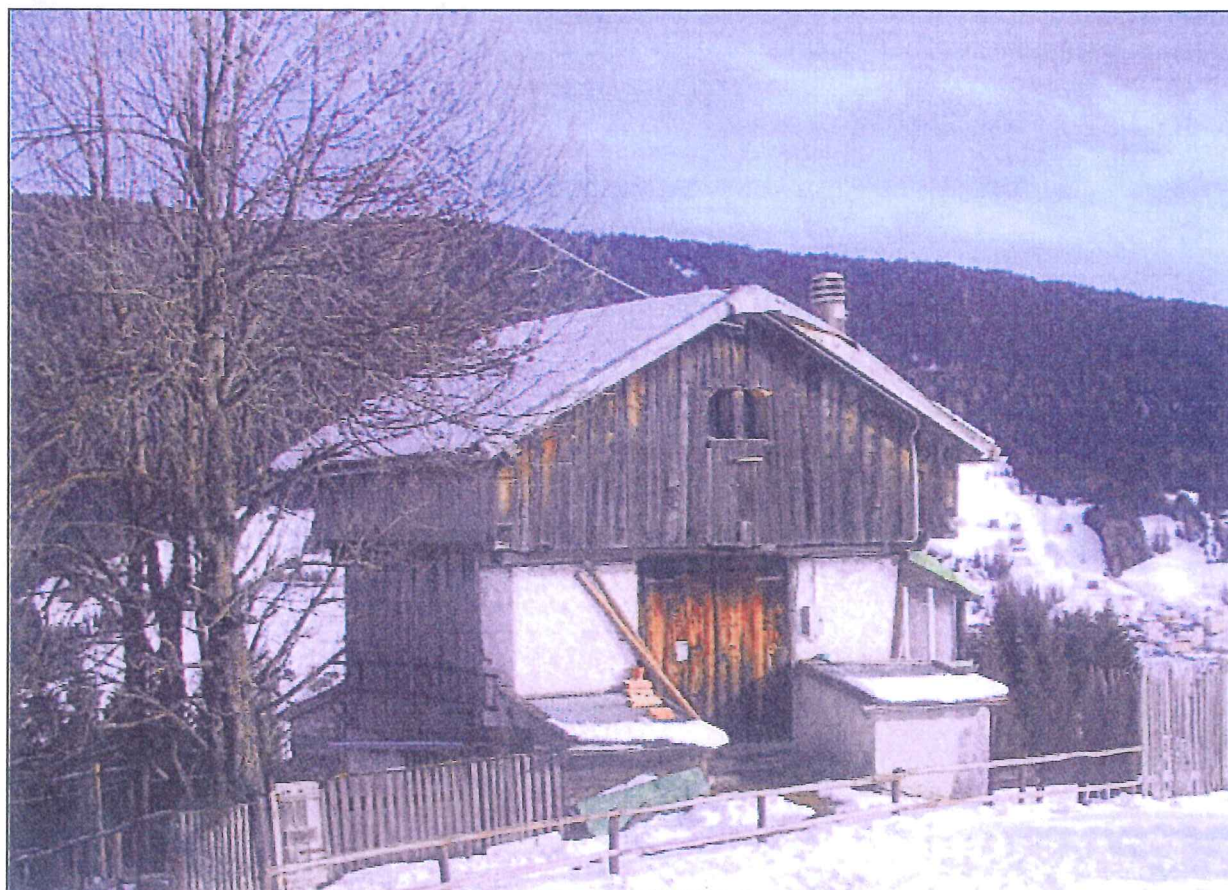
DOCUMENTAZIONE FOTOGRAFICA

Localita' :	Drio il Col	Scheda:	61
Foglio Catastale :	6	Mappale :	347
Superficie mq :	35,6 (5,40 X 6,60)		
Volume totale mc:	310	Piani:	2 + sottotetto
Destinazione d'uso:	annesso agricolo / deposito		
Tipologia:	rustico	Condizioni:	mediocri
Contesto ambientale:	bosco/prato	Accessibilità:	carrabile
Servizi presenti:	energia elettrica / acquedotto

E' ammesso il cambio di destinazione d'uso in residenziale o compatibile secondo le prescrizioni di cui alle R.T.A. 1 (Tipologie rurali - Edifici in aree speciali)

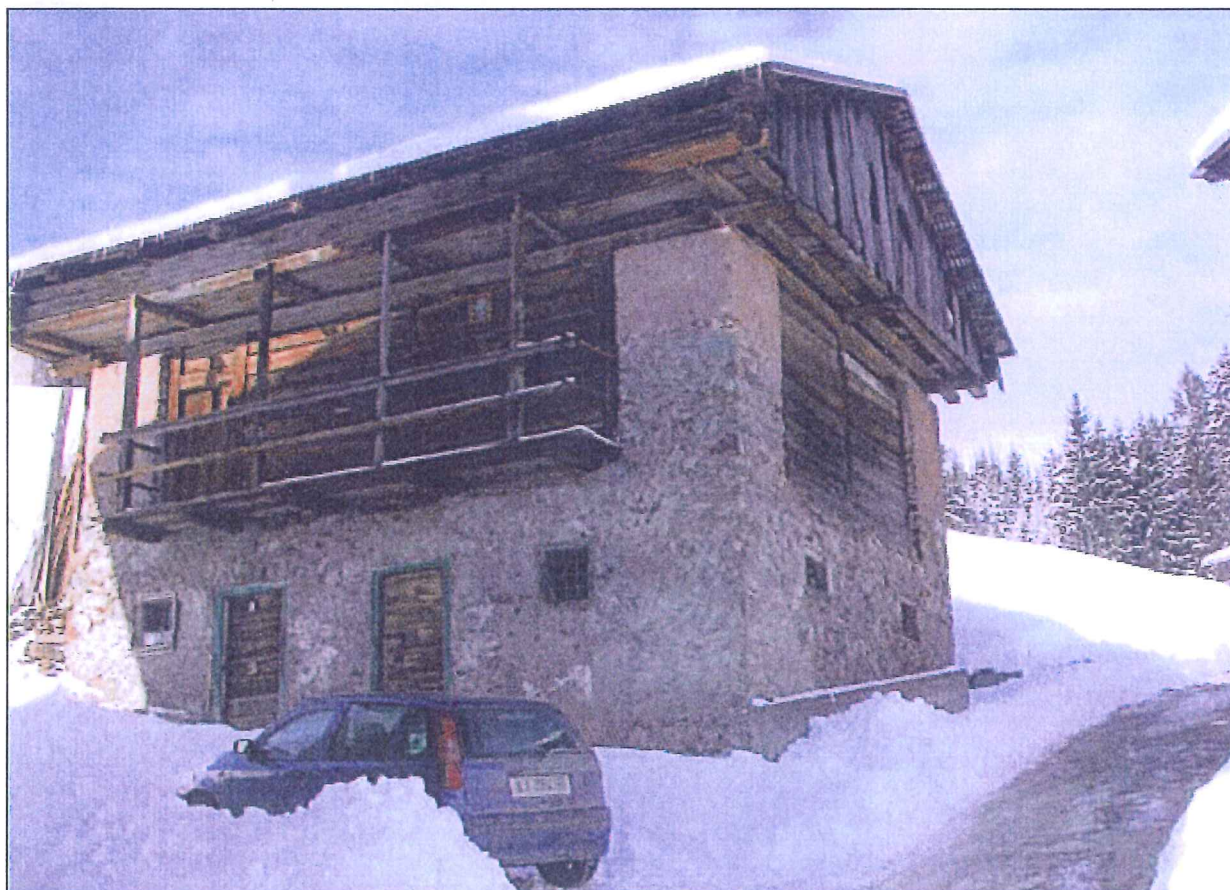
DOCUMENTAZIONE FOTOGRAFICA

Localita' :	Selva	Scheda:	52
Foglio Catastale :	5	Mappale :	156
Superficie mq :	65,5	(7,20 X 9,10)	
Volume totale mc:	570	Piani:	2 + sottotetto
Destinazione d'uso:	annesso agricolo / deposito		
Tipologia:	rustico	Condizioni:	mediocri
Contesto ambientale:	prato	Accessibilità:	carrabile
Servizi presenti:	energia elettrica

E' ammesso il cambio di destinazione d'uso in residenziale o compatibile secondo le prescrizioni di cui alle R.T.A. 1 (Tipologie rurali - Edifici in aree speciali)

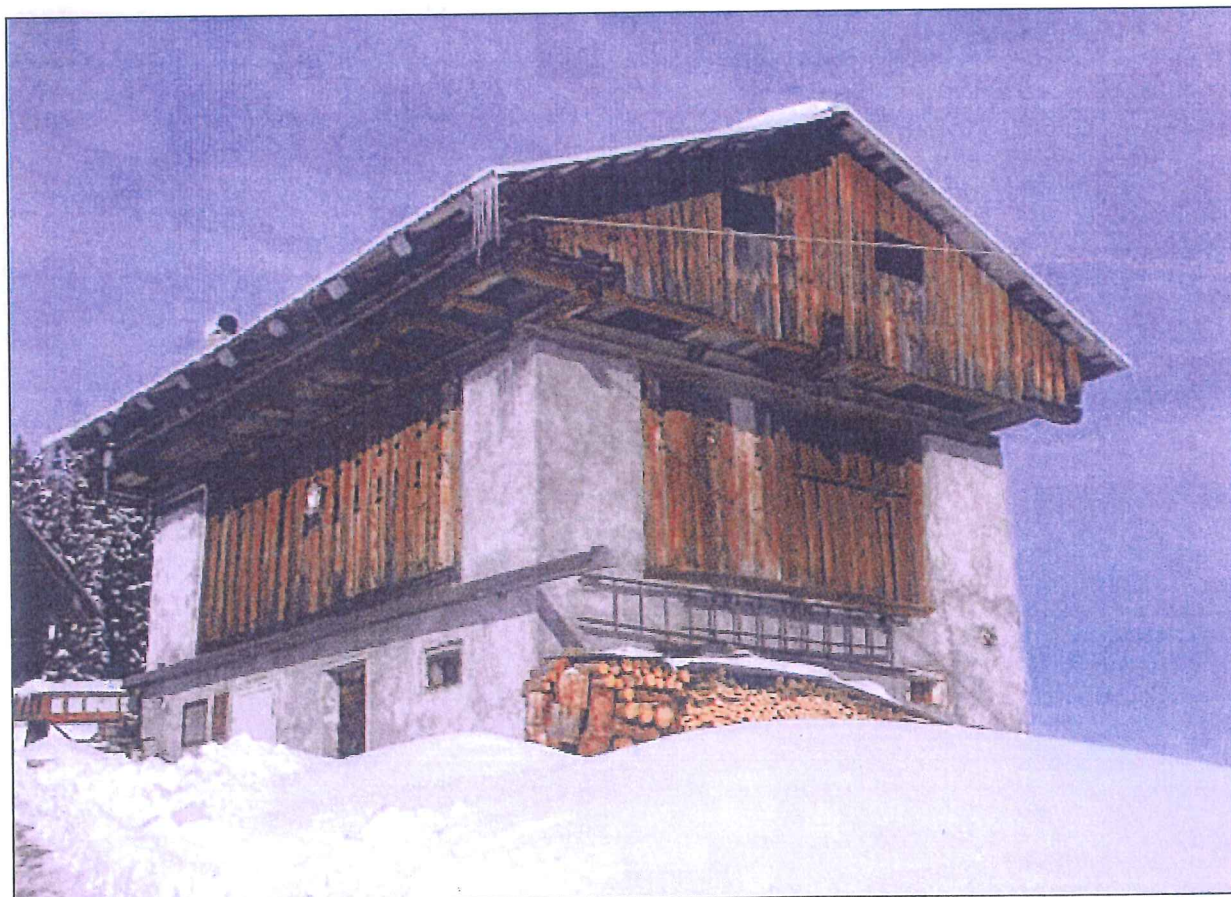
DOCUMENTAZIONE FOTOGRAFICA

Localita' :	Selva	Scheda:	49
Foglio Catastale :	5	Mappale :	29
Superficie mq :	60,9	(7,00 X 8,70)	
Volume totale mc:	536	Piani:	2 + sottotetto
Destinazione d'uso:	annesso agricolo / deposito		
Tipologia:	rustico	Condizioni:	mediocri
Contesto ambientale:	prato	Accessibilità:	carrabile
Servizi presenti:	energia elettrica / acquedotto

E' ammesso il cambio di destinazione d'uso in residenziale o compatibile secondo le prescrizioni di cui alle R.T.A. 1 (Tipologie rurali - Edifici in aree speciali)

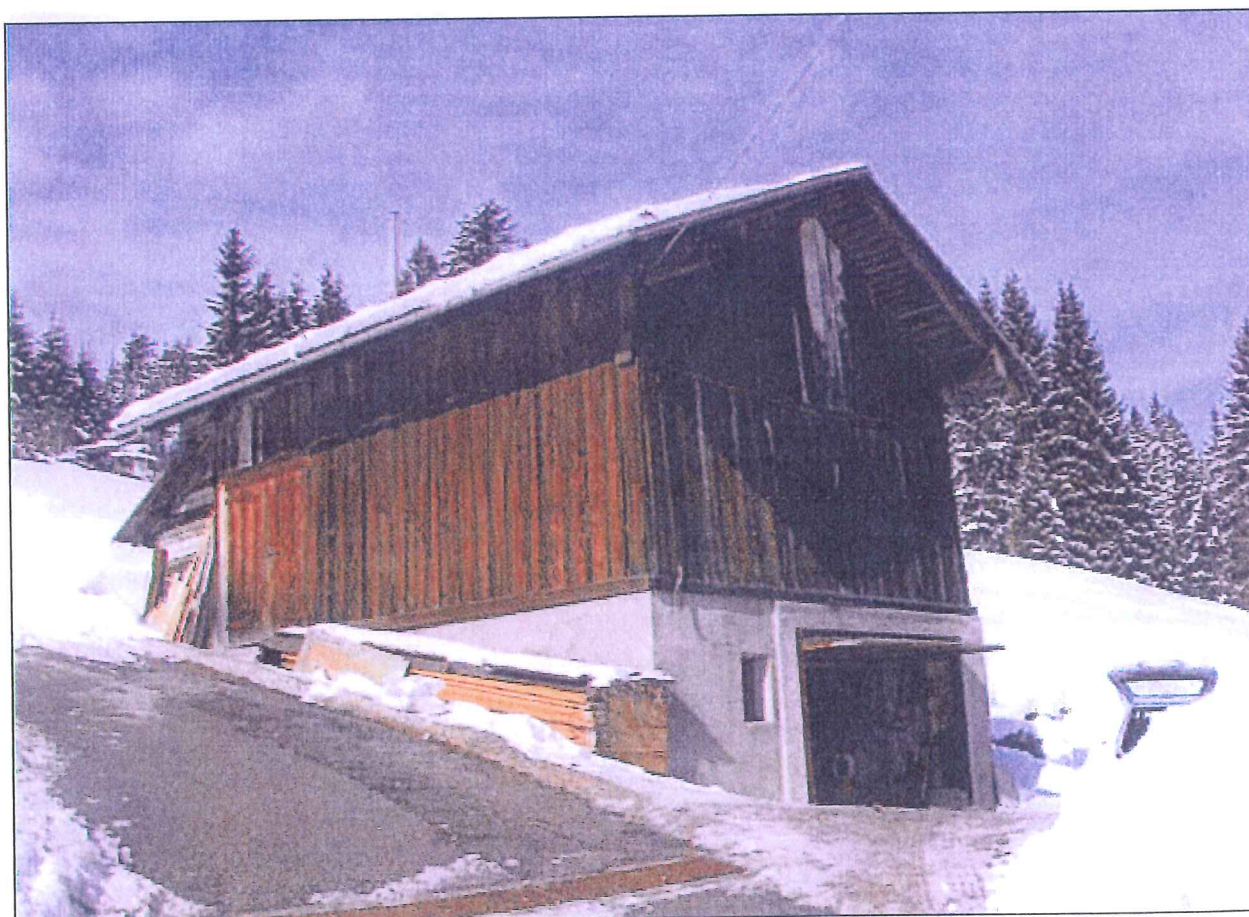
DOCUMENTAZIONE FOTOGRAFICA

Localita' :	Selva	Scheda:	48
Foglio Catastale :	5	Mappale :	24
Superficie mq :	57,5	(8,10 X 7,10)	
Volume totale mc:	422	Piani:	2 + sottotetto
Destinazione d'uso:	annesso agricolo / deposito		
Tipologia:	rustico	Condizioni:	mediocri
Contesto ambientale:	prato	Accessibilità:	carrabile
Servizi presenti:	energia elettrica / acquedotto

E' ammesso il cambio di destinazione d'uso in residenziale o compatibile secondo le prescrizioni di cui alle R.T.A. 1 (Tipologie rurali - Edifici in aree speciali)
